Číslo záznamu	23719
Název	Matka s dítětem
Autor (autoři) díla	Miloslav Starec (*1927)

kraj	okres	obec	kat. území
Středočeský kraj	Mělník	Kralupy nad Vltavou	Lobeček

Ulice	čp. / č. o.
Tylova	733

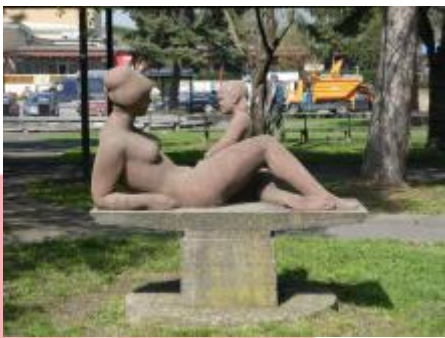
Typ	• socha / sousoší
Materiál	• další anorganické materiály ◦ beton ◦ umělý kámen
Stav	poškozeno (ke dni 19.04.2018)
Popis poškození	Povrch díla je znečištěn prachovými depozity, mechem a lišejníky, místy se vyskytují praskliny. Dílo bylo opakovaně mechanicky poškozeno - hlavy figur byly k postavám znovu přitmeleny.
